DIE EHEMALIGE CHORSCHRANKE DER STIFTSKIRCHE HEILIGENKREUZ

Fr. Leopold Schwaller NovOCist

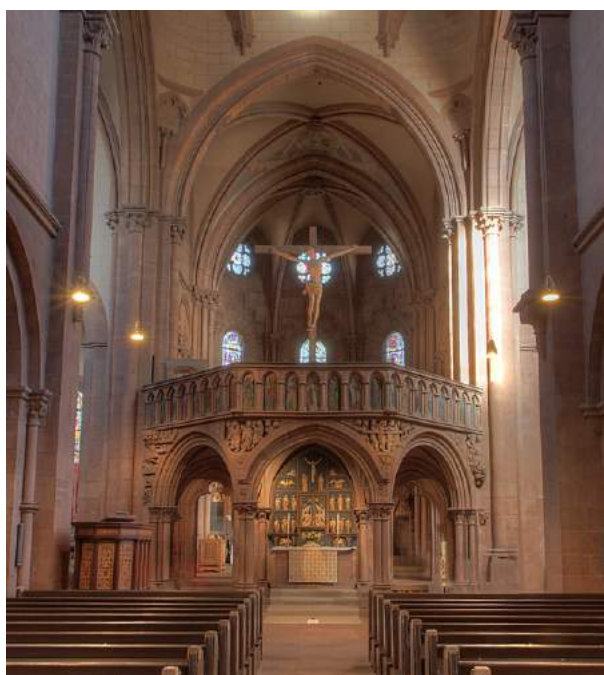
Abb. 3: Lettner der Marienkirche in Gelnhausen (Hessen)

Im Gegensatz zur hohen Schranke mit Leseplatz stellt ein Lettner einen raumteilenden Einbau mit einer sich über die gesamte Anlagenbreite erstreckenden Lese- und Sängerbühne dar. Darauf weist schon die lateinische Bezeichnung *Lectorium* hin, der den Ort der Predigt und der Verkündigung des Evangeliums bezeichnet. Im französischen Sprachraum wird der Lettner mit dem Begriff *jubé* bezeichnet, was sich sehr wahrscheinlich von den Segensworten *Jube Domne benedicere* ableitet, die vor der Verkündigung des Evangeliums gesprochen werden.¹⁷ Ein Beispiel stellt etwa der Lettner der Marienkirche in Gelnhausen (Hessen) dar. Bei diesem ist gut ersichtlich, dass ein Lettner im Gegensatz zu einer hohen Schranke nicht nur ein Wandelement darstellt, sondern durch die breite Bühne eher den Charakter einer Empore aufweist (siehe Abb. 3).

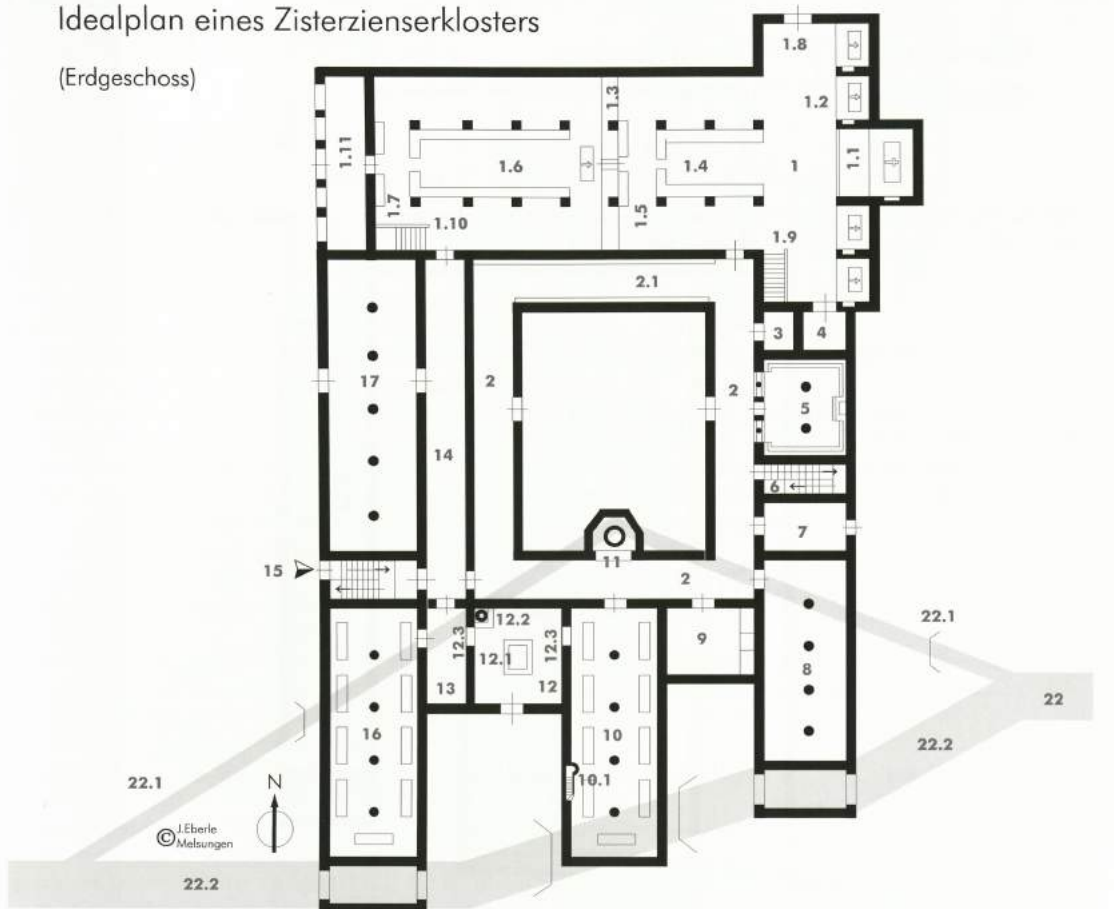
Abb. 4: Rekonstruktion des zisterziensischen Idealplans - Erdgeschoß

Die Rekonstruktion eines solchen Idealplans zeigt Abb. 4. Gut erkennbar ist dabei die räumliche Trennung zwischen Mönchen und Laienbrüdern. Im westlichen Klausurbereich befand sich das Dormitorium (im Obergeschoß) sowie das Refektorium (16) für die Laienbrüder. Diese gelangten über die sogenannte Konversengasse (14) durch ein eigenes Portal in die Kirche und betraten auf diese Weise nicht den Kreuzgang, wo sich nur die Mönche aufhielten.

Auch das Refektorium der Mönche war in Heiligenkreuz ursprünglich wie am in Abb. 4 dargestellten Idealplan normal auf den Kreuzgang ausgerichtet. Im Jahr 1633 wurde das Refektorium unter Abt Christoph Schäffer abgebrochen, um das bis heute bestehende Refektorium zu errichten, das parallel zum Kreuzgang ausgerichtet ist. In einem zeitgenössischen Bericht über das alte Refektorium ist zu lesen, dass der Abbruch erfolgte, da „das Refektorium dem neuen Plane nicht angepasst werden konnte“, was auf eine ursprünglich zum Kreuzgang rechtwinkelige Anordnung schließen lässt.³¹ Diese Ausrichtung konnte durch Grabungen in den Jahren 1949³² und 1990³³ bestätigt werden. Der Eindruck des Raumes wird im genannten zeitgenössischen Bericht weiter als „in der Art einer Kirche“ (*per modum sacelli*) geschildert. Es ist sehr wahrscheinlich, dass es sich um eine hohe, zweischiffige Halle handelte, wie sie nach zeitgenössischen Berichten auch in Lilienfeld vorhanden war und wie sie heute etwa noch im Kloster Maulbronn erhalten ist.³⁴ Der Eingang zum alten Refektorium, der im übrigen auch heute noch existiert, befand sich, wie im dargestellten Idealplan, direkt gegenüber dem Brunnenhaus (vgl. Abb. 7).

Man kann sich die Raumaufteilung einer typischen, mittelalterlichen Zisterzienserkirche wie in Abb. 4 abgebildet vorstellen: Der östliche Teil der Kirche beherbergt das *Sanctuarium* sowie weitere kleine Kapellen für die Privatmessen der Priestermonche³⁶. Das Zentrum der Kirche bildete der Chor der Mönche (1.4), der üblicherweise im Langhaus der Kirche nahe der Vierung (*Crux ecclesiae*) aufgestellt war. Gleichwohl finden sich Beispiele, in denen das Chorgestühl in der Vierung stand oder in diese hineinragte oder im *Presbyterium* aufgestellt war.³⁷ Westlich des zumeist U-förmig aufgestellten Chorgestühls befand sich der sogenannte *Retro chorus*, also der Chor für die kranken Mönche (1.5). Dieser war nicht besonders ausgestaltet und von geringer Größe.³⁸ Danach folgte die Chorschranke, die die Kirche der Mönche von der Kirche der Konversen trennte. Der *Liber usuum* des Zisterzienserordens schreibt sogar zwingend eine Schrankenanlage mit mittlerem Durchgang zwischen *Chorus monachorum* und *Chorus conversorum* vor.³⁹ Vor der Schrankenanlage befand sich der Altar für die Messfeier der Laienbrüder, wie dies etwa im *Dialogus miraculorum* des Cäsarius von Heisterbach erwähnt wird, wo von einem einzigen Altar für die Konversen berichtet wird.⁴⁰ Gleichwohl befanden sich

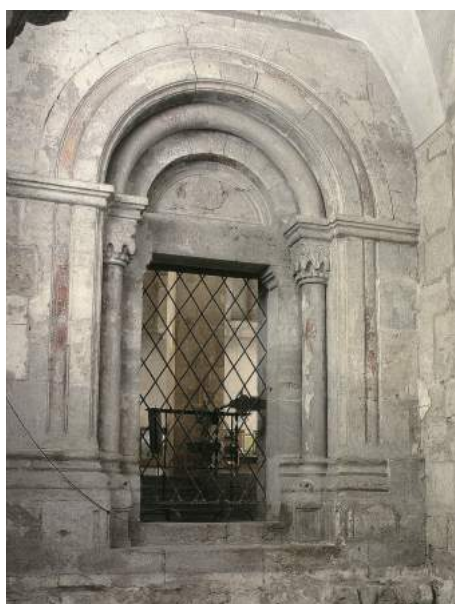
Abb. 6: Außenseite des ehemaligen Konversenportals (heute Antoniuskapelle)

Franz Gaumannmüller eine planliche Rekonstruktion des mittelalterlichen Westtraktes erstellt (siehe Abb. 5).²⁹ Demnach befand sich nördlich der Klosterpforte (heute als „Alte Pforte“ bezeichnet) im Erdgeschoß das Cellarium (Vorratsraum), im südlichen Bereich das Refektorium der Laienbrüder. Im Obergeschoß befand sich das Dormitorium. Eine Konversengasse hat es in Heiligenkreuz gemäß den damals durchgeführten Untersuchungen nicht gegeben. Der Zugang zum Konversenportal (heute Eingang zur sogenannten „Antoniuskapelle“ im Westteil der Stiftskirche, siehe Abb. 6) erfolgte demnach von außen.³⁰

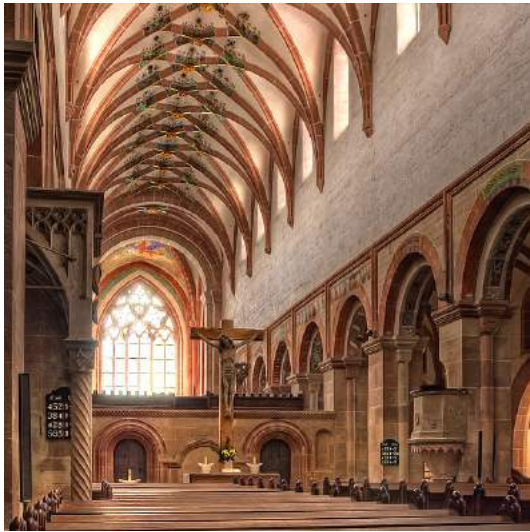
Abb. 10: Maulbronn - Ostansicht

Abb. 11: Maulbronn - Westansicht

Die hohe Schranke ohne Leseplatz, eine etwa drei Meter hohe Wand mit ein bis zwei Durchgängen, ist vor allem für Zisterzienserkirchen typisch. Gleichwohl lässt sich diese Form der Chorschranke auch in anderen Kirchenbauten nachweisen (beispielsweise in der Kartäuserkirche von Champmol und der Benediktinerkirche von Flavigny). Ein gut erhaltenes Beispiel für diesen Schrankentyp ist die Chorschranke des ehemaligen Zisterzienserklosters Maulbronn, die aus dem 12. Jahrhundert stammt (siehe Abb. 10).¹⁵

Weihe der Abteikirche erfolgte im Jahr 1178. 1556 wurde das Kloster aufgehoben und in ein evangelisches Seminar umgewandelt.⁴⁸ Diesem Umstand ist es zu „verdanken“, dass das Kloster Maulbronn als besterhaltene mittelalterliche Klosteranlage Deutschlands gilt, da in den folgenden Jahrhunderten, anders als in vergleichbaren in katholischer Hand verbliebenen Klöstern, keine maßgeblichen Veränderungen an der Bausubstanz erfolgten. Von der aus dem 12. Jahrhundert stammenden Chorschranke ist heute dennoch nur mehr der Teil im Mittelschiff der Kirche vorhanden. Ursprünglich erstreckte sich die Schranke auf alle drei Kirchenschiffe. Im 15. Jahrhundert wurde jedoch die Schranke im nördlichen Seitenschiff erneuert, die Schranke im südlichen Seitenschiff aufgrund des Einbaus von Seitenkapellen ganz abgerissen. Bei der Maulbronner Chorschranke handelt es sich um eine für den Zisterzienserorden typische hohe Schranke ohne Leseplatz mit zwei Rundbogendurchgängen.⁴⁹

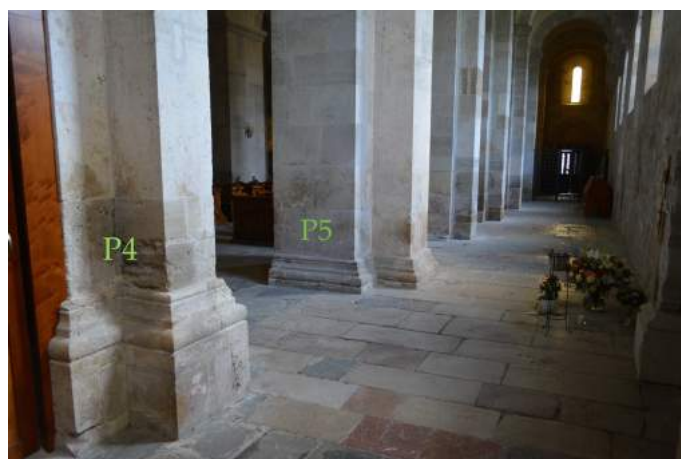
Abb. 13: Unterschiedliche Sockelhöhe

zwar ebenfalls über eine Basisprofilierung, diese ist jedoch, wie Reste der Profilierung an zwei Pfeilern zeigen, nicht ident mit der Profilierung der Pfeiler P1 bis P5. Auch im Bereich der Kapitelle ist ab dem Pfeiler P6 ein Wechsel in der Gestaltung erkennbar. Dies kann als weiterer Hinweis darauf gedeutet werden, dass hier einst ein neuer Nutzungsabschnitt im Kirchenraum begann. Befand sich nun also die Chorschranke auf der Höhe des Pfeilers P5, wären drei Joche des Langhauses für die Laienbrüder und zwei Joche für die Mönche bestimmt gewesen, was genau der der Anlage des Klosters Maulbronn entspricht.⁵³

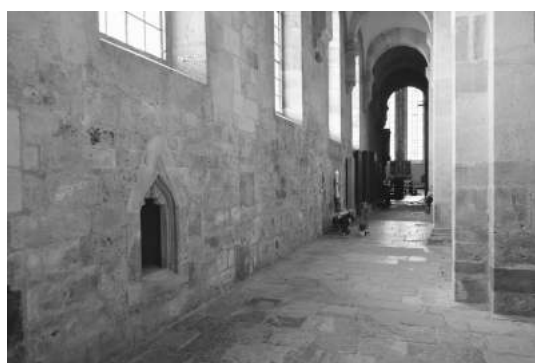
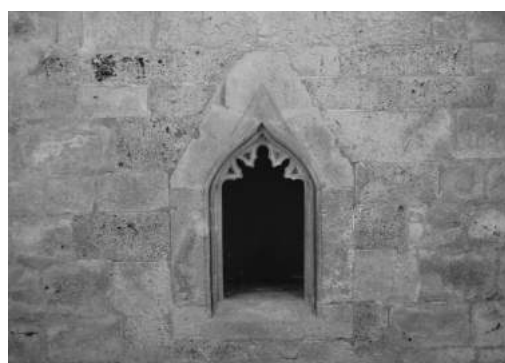
Ein zweiter Hinweis für die Lage der Chorschranke kann in der gotischen Nische gesehen werden, die sich zwischen den Pfeilern P6 und P7 des nördlichen Seitenschiffes befindet. Diese wird etwa bei NEUMANN erwähnt, der über die Altaranordnung im Jahr 1612 berichtet und dazu schreibt:

Abb. 14: Lage der Nische

Abb. 15: Wandnische

Es liegt nun die Vermutung nahe, dass die erwähnte Nische in der Wand des nördlichen Seitenschiffes in Verbindung mit dem Altar der Laienbrüder westlich der Chorschranke stand und diesem als Kredenz bzw. Aufbewahrungsort zugeordnet war. Ein Vergleich mit dem Grundriss der Klosterkirche von Maulbronn scheint diese Theorie zu bestätigen. Auch dort befindet sich die Chorschranke auf der Höhe des fünften Langschiff-Pfeilerpaares von Osten. Der Altar für die Laienbrüder befindet sich zwischen dem sechsten und dem siebten Pfeilerpaar von Osten, was genau der Position der Wandnische in Heiligenkreuz entspricht. Die Nische zeigt zudem deutliche formale Analogien zu den Maßwerkplatten des Brunnenhauses, die, wie in der Einleitung bereits angedeutet wurde, früher möglicherweise Teil der Chorschranke waren (vgl. dazu Abschnitt 4.2).

Gegen diese Theorie spricht, dass die Wandnische eindeutig nachträglich in die Nordwand eingebaut wurde. Die Randbereiche sind stark umgearbeitet worden, was darauf hinweisen könnte, dass das Nischenelement Teil der Maßwerkplatten war, die heute im Brunnenhaus eingebaut sind. Somit ist es möglich, dass die Nische im Zuge der Verlegung der Maßwerkplatten in das Brunnenhaus entstanden ist und ein Restexemplar

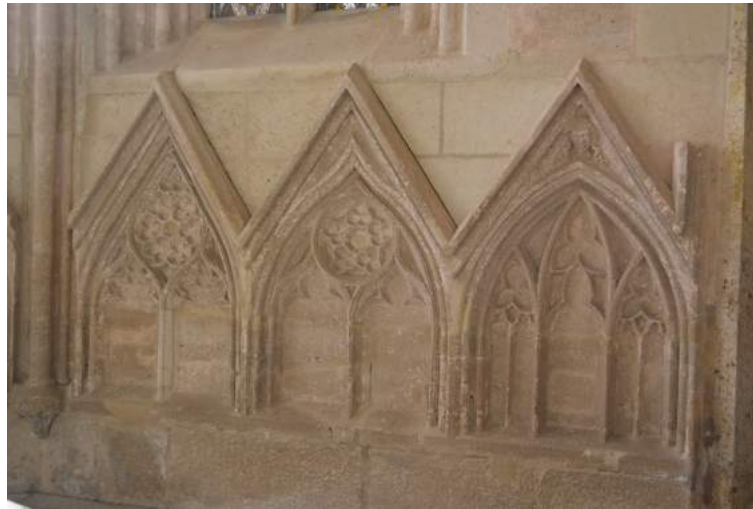
Abb. 18: Maßwerkplatten im Brunnenhaus (Wandabschnitt 1)

Eine Hilfestellung für die zeitliche Einordnung des Abbruchs der Chorschranke können vielleicht die in den letzten Jahren erhaltenen Erkenntnisse über die Ausstattung des Brunnenhauses im Kreuzgang bieten. Dieses wurde, wie man aus einer Analyse der Bauformen feststellen konnte, etwa zur selben Zeit wie der gotische Hallenchor (Weihe 1295) und die Bernardikapelle errichtet. THOME gibt als Errichtungszeitraum die Jahre zwischen 1280 und 1290 an.⁶⁴ Der Sockelbereich des Brunnenhauses ist mit Blendmaßwerk in Form dreier übergiebelter Blendarkaden je Wandseite ausgestattet, von dem man bis vor einigen Jahren vermutete, dass es schon seit der Errichtungszeit vorhanden war (siehe Abb. 18). Im Zuge von Restaurierungsarbeiten in den Jahren 1999 bis 2000 wurde diese These jedoch hinterfragt. Ein Grund dafür war, dass die Maßwerkgiebel nicht homogen in die Wandfläche eingearbeitet sind und teilweise unorganische Übergänge zwischen den Wandebenen beobachtet werden können. Zudem wirken die Platten an den Seitenrändern merkwürdig schmal und abgeschnitten, was auf eine nachträgliche Anpassung an die Abmessungen des Brunnenhauses hinweist. Besonders deutlich wird die sekundäre Verwendung der Platten in Wandabschnitt 1 (siehe Abb. 18 rechts), wo das Giebelgesims an der Ecke umknickt und noch ein Stück vertikal nach oben geführt wird. Auch die Proportionen könnten nachträglich verändert worden sein, da die Platten im Vergleich zu ähnlich gestalteten gotischen Maßwerkelementen relativ niedrig sind.⁶⁵

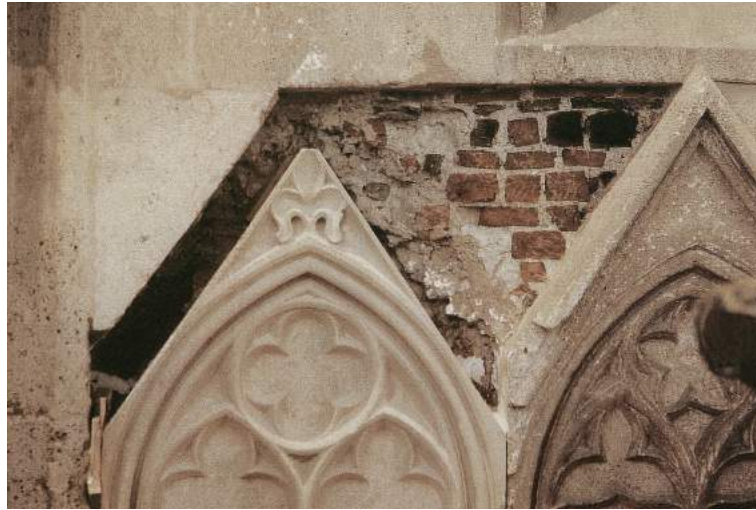
Abb. 19: Freigelegte Zwischenräume der Maßwerkgiebel

Durch die teilweise Abnahme der Platten bestätigte sich, dass die Platten erst nachträglich ins Brunnenhaus versetzt worden waren. Bei der Entfernung des Verputzes zwischen den Maßwerkgiebeln wurden vermauerte Ziegelbruchstücke freigelegt (siehe Abb. 19), die als Füllelemente dienten. Dabei handelte es sich augenscheinlich um Ziegelreste aus unterschiedlichen Zeitepochen. Eine Thermolumineszenz-Messung ergab für die verschiedenen Proben eine Herstellungszeit zwischen 1330 und 1535 (± 40 Jahre). Wird die angegebene Messunsicherheit berücksichtigt, können die Maßwerkplatten also frühestens um das Jahr 1500 in das Brunnenhaus versetzt worden sein. Ein deutlich späterer Zeitpunkt ist jedoch ebenfalls möglich, da die jüngsten Ziegel nicht unmittelbar nach der Herstellung eingebaut worden sein müssen. Ebenso ist möglich, dass es noch jüngere Ziegel hinter den Maßwerkplatten gibt, die jedoch nicht im Rahmen der
