# DIE RESTAURIERUNG DER SKLAVENSKULPTUREN VON GIOVANNI GIULIANI AM BAUHOFF DES STIFTES HEILIGENKREUZ

*von Andrea Hackel*

Die Restaurierung der „Sklaven“ von Giovanni Giuliani erfolgte im Zuge einer am Institut für Konservierung und Restaurierung der Universität für Angewandte Kunst, Wien, durchgeführten Diplomarbeit zum Thema: „Öl-Bleiweißanstriche auf Stein im Außenbereich“. Die Betreuung der Arbeit oblag Frau Univ.-Prof. Mag. Dr. Gabriela Krist, die Betreuung der Restaurierung Herrn Univ.-Lekt. Mag. Christian Gurtner u.a.; die Ausführung erfolgte 2011/2012.

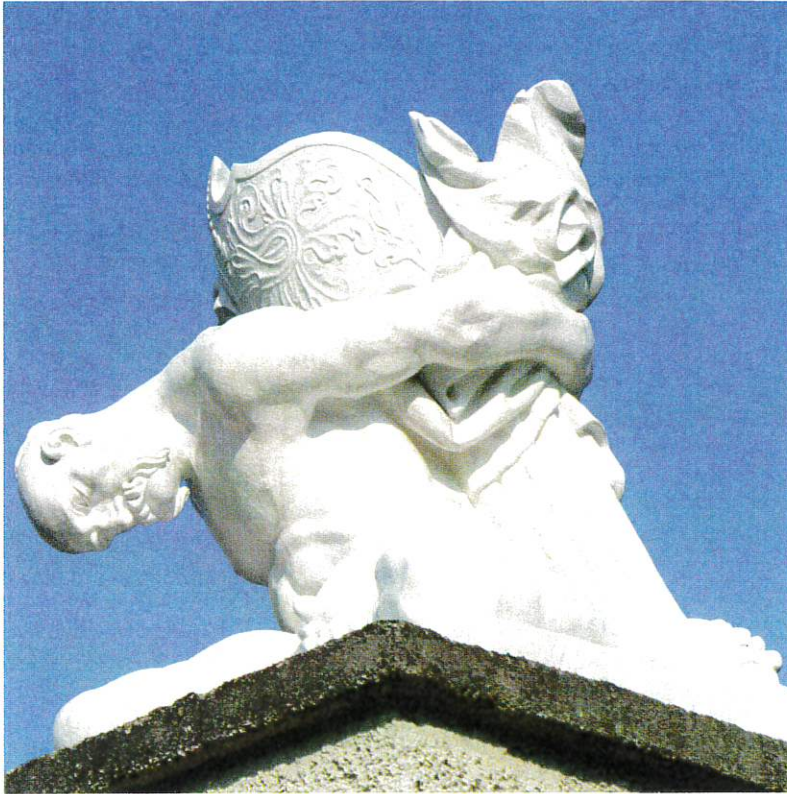
*Abb. 40: Sklavenskulptur von Giovanni Giuliani am Bauhof des Stiftes Heiligenkreuz. Die neue Bleiweiß-Fassung strahlt in der Sonne.*

Die so für die Fassung vorbereiteten Skulpturen konnten schließlich mit einer Öl-Bleiweißfassung versehen werden. Diese setzt sich aus insgesamt drei Farbaufträgen zusammen. Jede Fassungsschicht wurde mit Pinseln aufgetragen und danach mit der Hand geglättet, ein Verfahren, das schon in ältesten Schriften beschrieben ist.
