Der mittelalterliche Süd- und Osttrakt Archäologische Untersuchungen im Zisterzienserstift Heiligenkreuz

Johann Offenberger

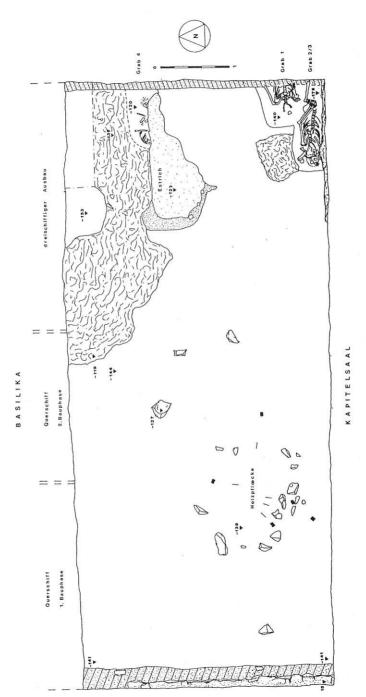
Abbildung 1: Annenkeller, Grundriß

Am Nordrand des Estrichs konnte noch eine flache, aus dem Fels herausgearbeitete Grabgrube festgestellt werden, die durch das Fundament der Ostwand des Annenkellers geschnitten wurde. Zwei weitere Grabverfärbungen wurden in der Südostecke des Annenkellers freigelegt, beide wurden durch die Fundamente des Annenkellers gestört. Im westlichen Teil der Grabungsfläche wurden fünf unregelmäßig angeordnete, kleine rechteckige Holzpflöcke freigelegt. (Abb. 1)

- Grab 1: Erdbestattung, W-O orientiert. Vom Cranium waren nur einzelne Fragmente und der Unterkiefer erhalten. Brustkorb und Oberarme lagen in situ, ab den Lendenwirbeln war die Bestattung durch das Fundament der Ostwand gestört. Der Schädel war vermutlich bei der Absenkung des Geländes im Zuge von Ümbauarbeiten abrasiert worden.

- Grab 2 (?): Deponie von Wirbeln, Lang- und Beckenknochen über Grab 3. Ein Zusammenhang dieser Knochendeponie mit anderen Gräbern konnte nicht nachgewiesen werden. Eine Umlagerung aus Grab 1 ist nicht auszuschließen.

- Grab 3: Erdbestattung, W-O orientiert. Die rechte Köperhälfte und die unteren Extremitäten waren durch das Fundament des Kapitelsaales und die Ostwand gestört. Knochenteile waren in das Fundament des Kapitelsaales eingemauert. Der linke Unterarm lag über dem Becken.

- Grab 4: Erdbestattung, knapp vor der Ostwand, teilweise in einen Mörtelestrich eingemauert und stark gestört. Fragmente des Schädels im Osten. Die ur-

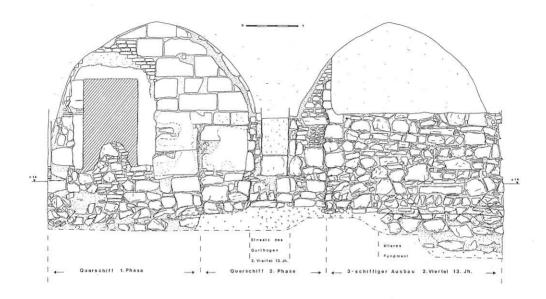
Abbildung 2: Die Nordwand der Annenkapelle (Begrenzung zur Abteikirche)

Die Nordwand: Am Fundament und am aufgehendem Mauerwerk der Nordwand lassen sich unschwer mehrere Bauphasen ablesen. Der westlichste Teil der Nordwand war durch den Ausbruch der Gewände einer in das Ouerschiff der Kirche führenden Tür und die spätere Vermauerung bis in den Fundamentbereich gestört und der Befund verunklart. Der untere Teil des Fundaments bestand aus unregelmäßig geschlagenen Bruchsteinen, die Fugen waren mit kleinerem Steinbruch ausgezwickt. Darüber lagen grob quaderartig zubehauene, in Reihen verlegte Bruchsteine, darüber sauber gearbeitete Steinquader unterschiedlicher Größe, die zum Teil tief eingeschnittene, schräg verlaufende Spuren der Scharrierung aufwiesen. Ein eindeutiges Niveau zwischen Fundament und aufgehendem Mauerwerk war nicht festzustellen. Die Quader waren mit beigem steinchengemagertem Mörtel verbunden. Die Wand war mit teilweise sehr hartem Zementmörtel verputzt gewesen, darunter zeigten sich kleine Inseln eines älteren, völlig vermorschten grauweißen Putzes mit roten Farbspuren. Ursprünglich war die Wand jedoch als Sichtmauer errichtet worden, das bewiesen vereinzelte Reste glattverstrichener grauweißer Mörtelfüllung zwischen den Quadern. Die Ausbruchsöffnug der Tür war im unteren Bereich mit Bruchsteinen, Tuffsteinbruch, Ziegeln und dicken Lagen von Mörtel, im oberen Teil mit einer Ziegelwand verschlossen worden.

An diesen westlichsten Teil der Nordwand setzt über eine breite Baufuge ein 2,4m breiter Mauerstock an, dessen Fundament rund 30 - 40 cm höher liegt. Auch dieser Mauerstock ist durch den nachträglichen Einbau eines Gurtbogens gestört, zeigt aber ähnlichen Maueraufbau wie die westliche Mauer. Die Baufuge reicht etwa in halbe Höhe der Wand, darüber sind die Quader bündig verlegt. Entweder war die Südwand des ursprünglich schmalen Kirchenquerschiffes abgebrochen oder eher noch nicht vollendet und um diesen Mauerstock verbreitert worden. Die aufgehende Quadenmauer ist in Schalenbauweise aufgeführt. Die innere Mauer besteht aus regellos verlegten Bruchsteinen, die mit grauweißem steinchengemagerten Mörtel vergossen wurden. Knapp unter dem heutigen Gewölbeansatz war aus den Quadern eine etwa 10 cm breite Rinne herausgearbeitet, die den ursprünglichen Gewölbeansatz markiert. Die obersten Quader der Wand sind angeschmacht und verrußt (Brand 1158?).

steinmauerwerk an. Die mittelgroßen Bruchsteine sind noch annähernd in Reihen verlegt, große und kleinere Steinplatten dienten als Ausgleichslagen, Fugen wurden mit kleineren Steinen ausgezwickt. Unter dieser Mauer näher zur Ostwand hin, wurde ein älteres Fundament erkannt. Drei Reihen mittelgroßer Bruchsteine waren mit weißem weichen Kalkmörtel verbunden. (Abb. 2)

Die Bauaufnahme der Nordwand des Annenkellers zeigt ein ursprünglich sehr schmales Querschiff, das anscheinend während des Baues umgeplant und verbreitert wurde. Diese Verbreiterung kann wieder nur im Zusammenhang mit dem Bau des zweischiffigen Osttraktes gesehen werden, denn nun entspricht die Breite des südlichen Querschiffes der Breite des rekonstruierten Osttraktes. Das nördliche Querschiff der Basilika behielt seine ursprüngliche Breite bei. Aus dieser etwas kuriosen Planänderung resultiert vermutlich die schräg verzogene Form des Ansatzes des Querschiffes an das Langhaus.

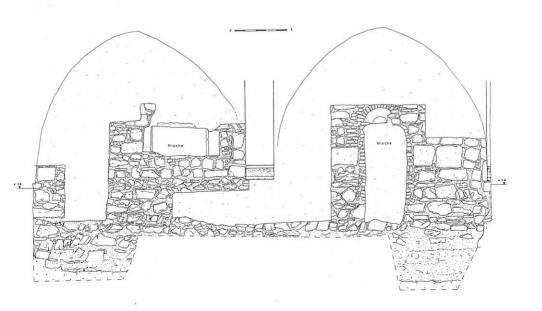
Abbildung 3: Die Südwand der Annenkapelle (Begrenzung zum Kapitelsaal)

Die Südwand: Die aufgehende Mauer der Südwand ist im Steinverband mit dem Aufgehenden der Ostwand. Das Fundament der Südwand setzt mit einer Baufuge an das ältere Fundament der Ostwand an. Dieses führt unter dem Ostfundament des Kapitelsaales weiter nach Süden und wurde unter der Nordostecke der Totenkapelle wieder aufgefunden, wo es auch endet. Das Aufgehende des östlichen Teiles der Nordwand, der Ostwand Fundament und Aufgehendes der Südwand erweisen sich somit als zeitgleich und demselben Baugeschehen zugehörig. Gleiches gilt für den die Südwand in zwei Joche teilenden Gurtbogen. Während der Gurtbogen in die Nordwand nachträglich eingesetzt wurde, steht er

Im östlichen Teil der Südmauer war eine 100cm lange, 50cm hohe und 50cm tiefe Nische eingelassen. Eine waagrechte Nut im westlichen Steingewände der Nische und schwache senkrechte Schmutzspuren an der Rückwand lassen vermuten, daß die Nische mit Holzbrettern unterteilt war.

Spuren einer weiteren Nische fanden sich im westlichen Teil der Südwand. Sie war nachträglich in die Wand eingelassen, später wieder herausgebrochen und vermauert worden. Aufgefunden wurden die Reste eines aus Ziegeln gemauerten segmentgewölbten Abschlusses mit glattem weißen Wandverputz. Beim Abbruch waren die Seitenwände der anscheinend fast bis zum Boden reichenden Nische zerstört worden. Der Ausbruch wurde mit barockzeitlichen Ziegeln vermauert. In der Vermauerung fand sich eine gotische Gewölberippe aus Stein. (Abb. 3)

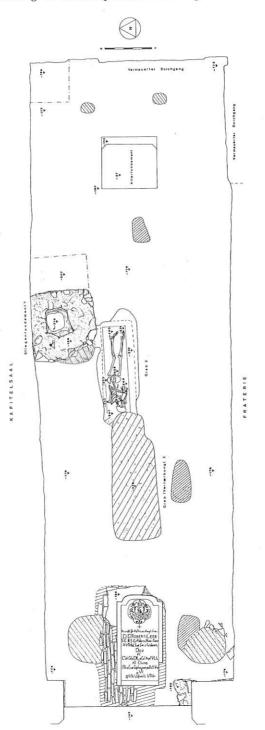
Abbildung 4: Totenkapelle, archäologischer Grundriß

Grab 1: Ziegelgruft des Abtes Robert Leeb († 1755), unmittelbar vor dem Westausgang der Totenkapelle, abgedeckt mit einem oblongen Grabstein aus schwarzem Marmor. Ein in früherer Zeit in das Gewölbe geschlagenes Sichtfenster war mit einer Steinplatte abgedeckt. Die Gruft wurde nicht geöffnet. Ein Blick durch das Sichtfenster zeigte, daß die unteren Extremitäten der Bestattung noch in situ liegen, daß aber Schädel und Teile des Brustkorbes sekundär verlagert sind. Die Bestattung ist W-O orientiert.

Grab (Verfärbung) 2: Etwa einen Meter östlich der Gruft setzte eine exakt in den Boden geschnittene, W-O ausgerichtete Verfärbung an, die als Grabschacht interpretiert wurde. Der Boden des längsovalen Schachtes wurde, gemessen vom Kreuzgangniveau, in rund 2m Tiefe erreicht. Der Schacht war bis zum Boden mit erd- und lehmvermischten Mörtelschutt, darunter großen Mauerbrocken, aufgefüllt. Es wurden keine Bestattungsreste gefunden (Blindgrab?).

Grab 3: Der Grabschacht der Bestattung 3 wurde von Grab (Verfärbung) 2 geschnitten, erwies sich somit als eindeutig älter. Die nördliche Kante der längsovalen Verfärbung wurde durch das an die Nordwand der Totenkapelle angesetzte quadratische (Stiegen-) Fundament gestört.

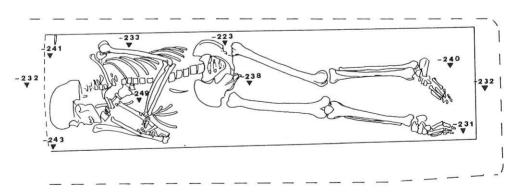
Abbildung 5: Skelett in der Totenkapelle

In rund 1m Tiefe wurde eine beigabenlose, W-O orientierte Sargbestattung freigelegt. Das Skelett lag innerhalb des Sarges seitlich verschoben, der Gesichtsschädel nach Süden verdreht, der rechte Unterarm zum Kinn hochgelegt. Der linke Unterarm lag seitlich des Brustkorbes über dem rechten Ober- und Unterarm. Die Sargbretter waren mit geschmiedeten Nägeln verbunden. (Abb. 5)
